**INVESTIGASI PENYEBAB KERUSAKAN CHAIN
BUCKET ELEVATOR PADA 7TH FINISH MILL
TRANSPORT SYSTEM AREA DI TUBAN IV
PT. SEMEN GRESIK**

**SEBASTIANUS DWI DANUPUTRO
NRP 2110 100 121**

**JURUSAN TEKNIK MESIN
Fakultas Teknologi Industri
Institut Teknologi Sepuluh Nopember
Surabaya 2015**

FAILURE INVESTIGATION OF CHAIN BUCKET ELEVATOR IN 7TH FINISH MILL TRANSPORT SYSTEM AREA AT TUBAN IV PT. SEMEN GRESIK

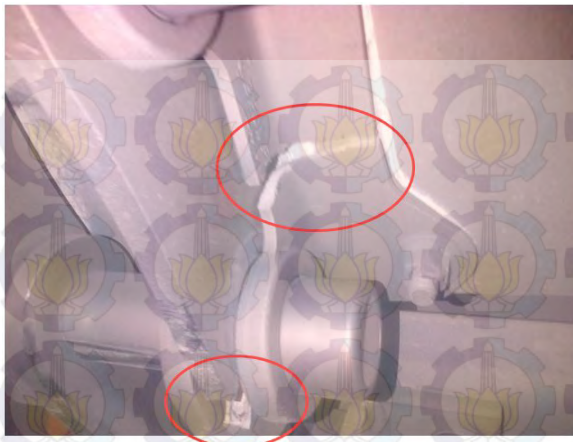
Gambar 1.5 *Link chain* putus

Berdasarkan survei yang diperoleh, *chain* lebih sering terjadi kerusakan pada bagian *outer link chain* yang diikuti kerusakan pada bagian *mounting angle bucket*. Gambar terjadinya *chain* putus dapat dilihat pada gambar 1.5.

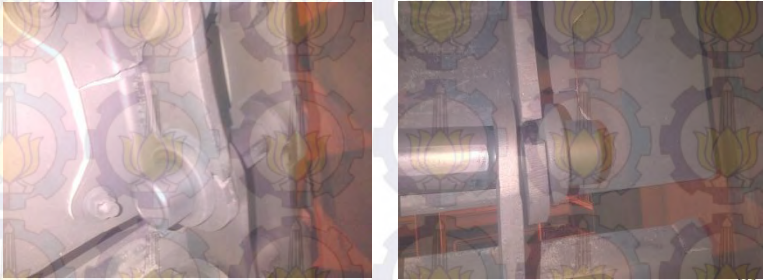
Gambar 4.1 Kondisi posisi kerusakan pada *Chain Bucket Elevator*^[1]

Gambar 4.1 di atas terlihat terjadinya *failure* pada *chain*. Kondisi *failure* ini merupakan putusnya *chain* pada bagian satu sisi *outer link chain* beserta pada *mounting angle*. Patahan terjadi diawali dengan pada bagian *outer link* salah satu sisi *chain* kemudian *mounting angle* yang tidak di desain untuk menahan beban tarik kemudian patah. Hal ini jika dibiarkan mampu menyebabkan kerusakan pada sisi yang berlawanan sehingga kedua sisi *outer link chain* akan patah dan *chain* akan putus keseluruhan. Gambar patahnya *outer link chain* dan *mounting angle* dapat dilihat pada gambar 4.2 dan 4.3 di bawah ini.

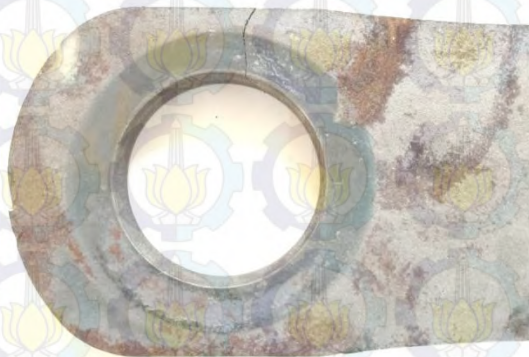
Gambar 4.2 Kerusakan pada bagian *outer link chain*

1. Alat : *Outer link plate* pecah selalu terjadi pada bagian *bushing* diikuti pecahnya *mounting angle*. Berdasarkan *monitoring operator* terdapat beberapa keadaan *outer link plate* yang goyang terhadap *pen shaft* disebabkan karena diameter *bushing* pada *outer link* yang mengalami suaian longgar dengan *roller link*. Suaian longgar yang menjadi standar adalah $1,1 \text{ mm} + 0,2 / - 0,2$.
2. Manusia : Proses penggantian saat pergantian *sparepart* tidak dilakukan sesuai standar, sehingga pemasangan *bushing* terhadap *pen* tidak presisi. Tidak presisi yang dimaksud adalah jarak sumbu antar *bushing* yang tidak sama. Jarak sumbu *bushing* yang menjadi standar pemasangan pada *chain beumer* terdapat pada gambar 4.5.

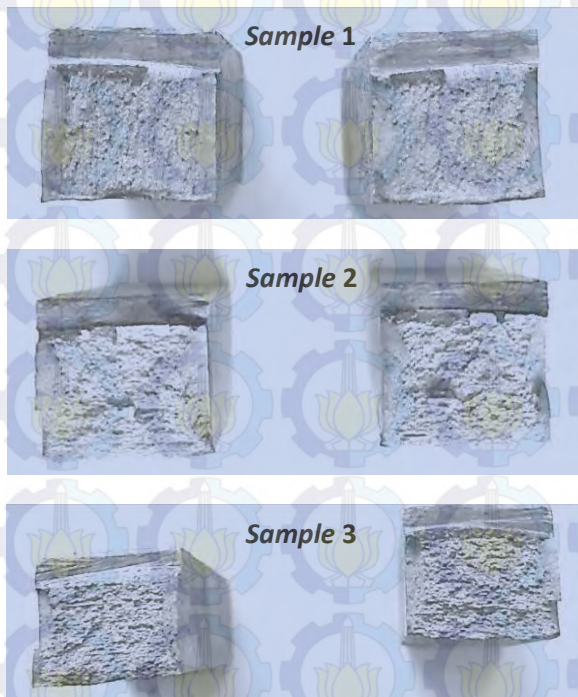
Gambar 4.8 Spesimen *impact test*

Berdasarkan hasil pengujian *impact* yang dilakukan pada temperatur material 100°C diperoleh nilai energi yang mampu diserap material adalah rata-rata 32,046 Joule atau 0,4 J/mm². Keadaan yang terjadi pada ketiga spesimen adalah mengalami patahan secara keseluruhan, terlihat pada gambar 4.8 luas patahan yang terjadi. Pola patahan pada gambar 4.8 terlihat cenderung *flat* dan tidak berserabut. Karena pola patahan yang terjadi demikian maka terindikasi patahan getas.

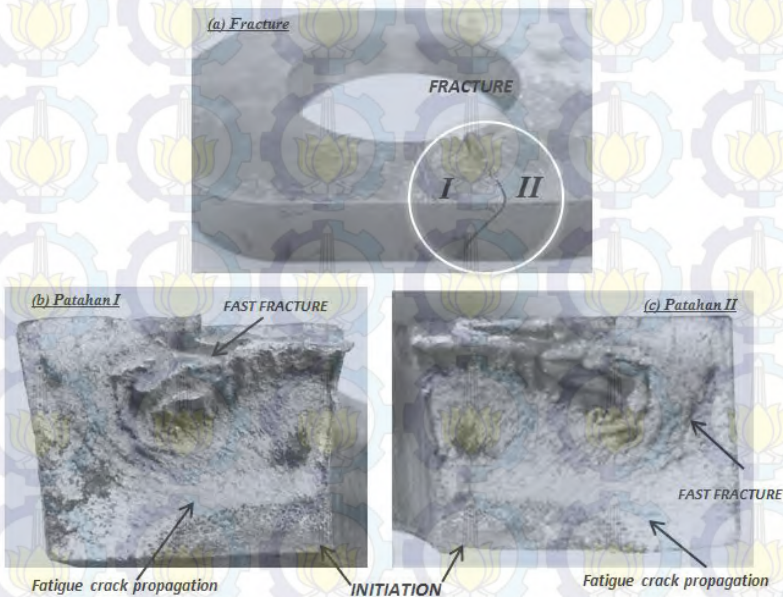
Pada gambar 4.13 (a) menandakan patahan bermula pada salah satu sisi. *Initial fracture* dimulai dari patahnya satu sisi *link chain* yang dekat dengan ikatan *bucket*. Patahan pada material kemudian dipotong menjadi dua bagian untuk menganalisa pola patahan yang terjadi pada kedua sisi.

Gambar 4.13 (a) *Initial Fracture* pada *chain* ; (b) Pola patahan sisi I , (c) pola patahan sisi II

Kedua potongan patahan pada gambar 4.13 (b) dan (c) memperlihatkan pola patahan *fatigue*. *Initial cracking* terjadi pada patahan yang tegak lurus secara transversal dengan arah gaya tarik *chain*. *Initial cracking* dapat dilihat secara jelas dengan bentuk patahan berpusat atau mengarah pada titik awal *inititation*. Patahan kemudian terlihat merambat hingga terjadi *fatigue crack propagation* pada patahan transversal dengan permukaan lebih kasar dari *inititation crack*. Patahan

kemudian terjadi terakhir pada *fast fracture* dengan permukaan yang bergelombang dan kasar.

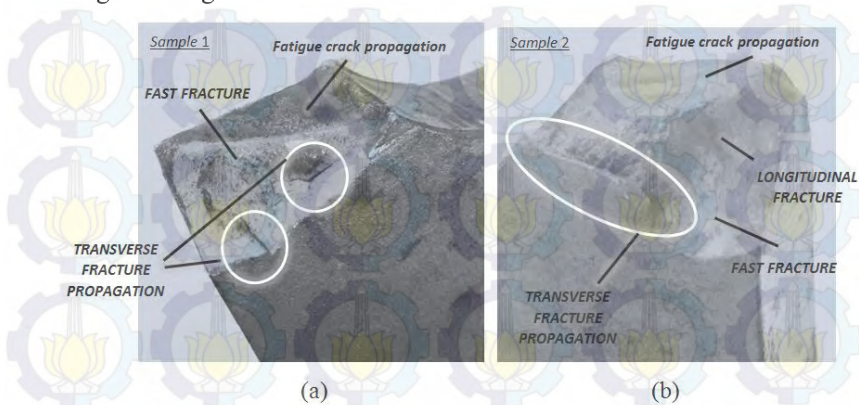
Gambar 4.14 (a) Pola patahan sample 1 ; (b) Pola patahan sample 2

Beberapa *sample material chain* lain yang mengalami patahan dilakukan foto makroskopik seperti pada gambar 4.14. Terdapat kemiripan pola patahan pada *sample chain* gambar (a) dan (b). Hal ini memperlihatkan persamaan bentuk patahan pada kedua *sample*. *Transverse fracture propagation* ditemukan pada pola patahan yang mengindikasikan terjadinya *secondary cracks*. *Longitudinal fracture* merupakan patahan pada arah bidang longitudinal yang mengindikasikan terjadinya *shear lip*. *Fast fracture* terlihat jelas pada pola patahan dengan bentuk yang bergelombang yang mengindikasikan terjadinya *final tensional overload*. Berdasarkan analisa ini maka mengindikasikan patahan terjadi karena *initial cracking* yang disebabkan oleh kelelahan material atau *fatigue*, kemudian diikuti oleh rambatan *crack* pada arah transversal dan terjadilah *failure*.

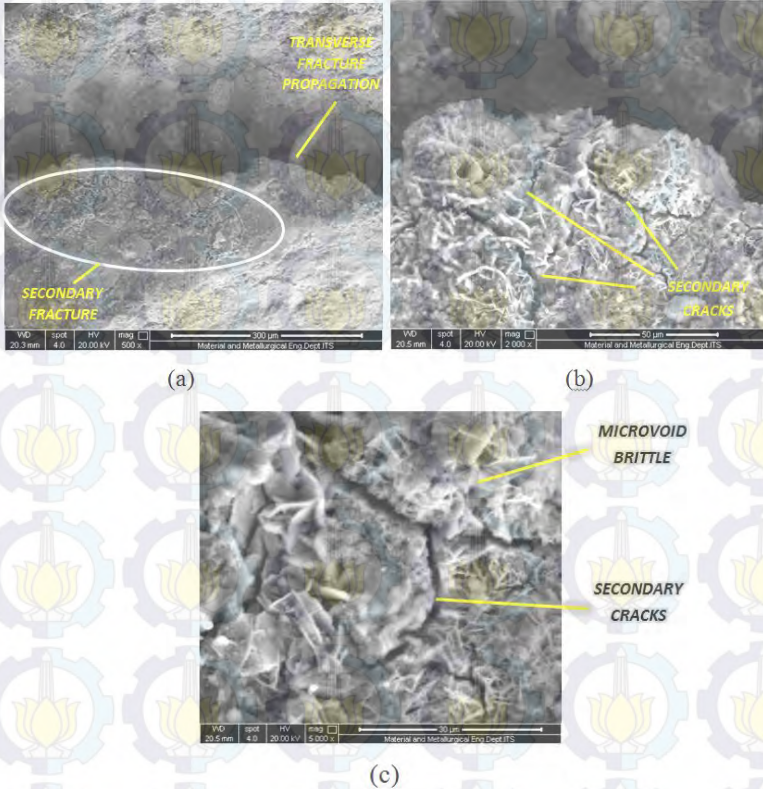
Gambar 4.15 (a) *secondary fracture* pada *transverse fracture* SEM 500x; (b) pola patahan pada *secondary cracks* SEM 2000x; (c) *microvoid* SEM 5000x

Gambar 4.15 memperlihatkan terdapatnya *secondary fracture* yang terjadi di sekitar patahan transversal. *Secondary fracture* ini merupakan akibat dari patahan transversal dengan ditemukan banyaknya *propagation crack* pada daerah *secondary fracture*. Dengan perbesaran yang lebih besar terlihat *microvoid* yang tajam mengindikasikan *brittle* atau getas.

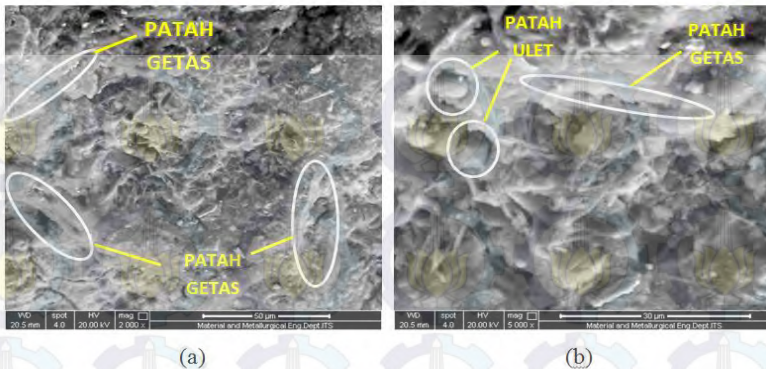
Gambar 4.16 (a) *Microvoid SEM 2000x* ; (b) *Microvoid SEM 5000x*

Pada gambar 4.16 memperlihatkan foto perbesaran pada bagian *final fracture*. Patahan yang terjadi mengindikasikan didominasi patahan yang getas pada daerah yang lebih luas, sedangkan patahan yang bersifat ulet terlihat sedikit. Karena didominasi oleh patahan getas yang bergelombang mengindikasikan *final tensional overload* hingga terjadi patah keseluruhan secara seketika.

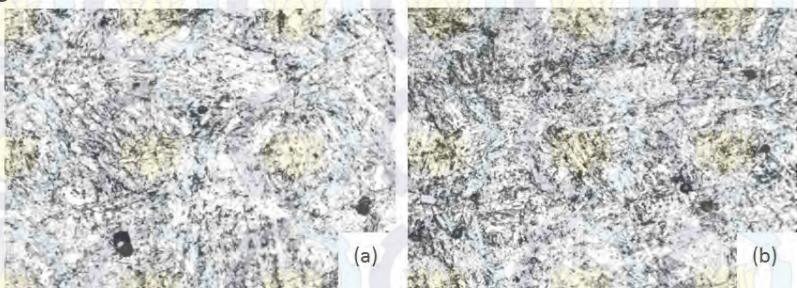
Gambar 4.17 (a) Struktur mikro perbesaran 500x, jarak 4mm dari patahan ; (b) Struktur mikro perbesaran 500x, jarak 2mm dari patahan

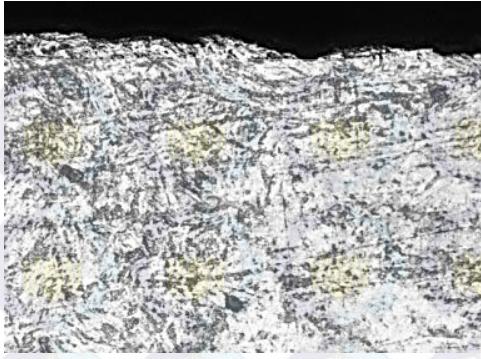
Gambar 4.18 Struktur mikro perbesaran 500x pada lokasi patahan
